АНАЛИЗ ПРИЧИН ДЕФОРМАЦИЙ ФУНДАМЕНТОВ И НАДФУНДАМЕНТНЫХ КОНСТРУКЦИЙ ЗДАНИЯ

В статье изложены проблемы анализа причин деформаций фундаментов и надфундаментных конструкций на примере здания детско-юношеского центра г. Сердобска и возможности его дальнейшей нормальной эксплуатации. Рассматриваются причины возникновения деформаций фундаментов и надфундаментных конструкций и пути по их устранению при проведении обследования здания. Обосновывается необходимость рассмотрения основания, фундамента и надземной конструкции в форме единой системы, а не в форме независимых друг от друга элементов. Методический подход обследования состояния грунтов основания и фундаментов предусматривает открытие двух шурфов, которые устраиваются в местах проявления наибольших деформаций фундаментов и надфундаментных конструкций здания. Выявлено достаточно уплотненное состояние грунтов основания с давностью отсыпки более 50 лет. Наличие воды в шурфах на период обследования обнаружено не было. Фундаменты были выполнены из бутового камня на цементно-известковом растворе. Прочность камня и раствора была охарактеризована как высокая и в целом состояние фундаментов было оценено как удовлетворительное. При обследован

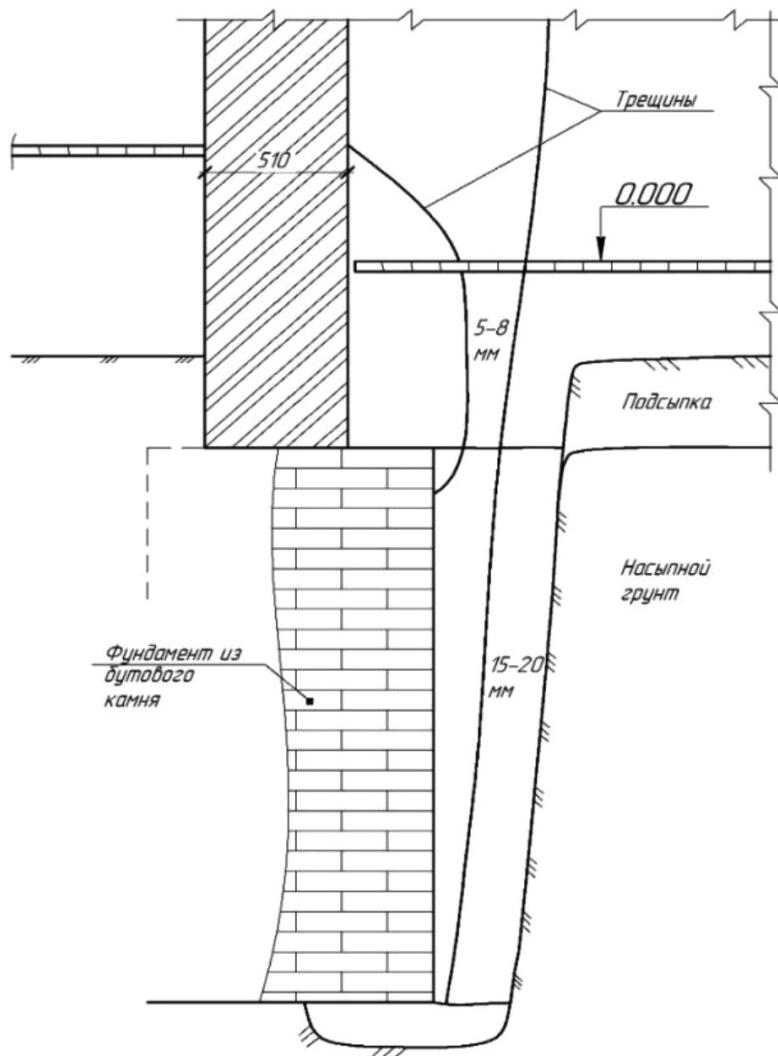
Рис. 2. Схема развития трещин в фундаменте торцевой стены по оси 1

По результатам обследования шурфов выявились схема развития трещин в фундаментах и их связь с деформацией стен. Схема развития трещин в фундаменте торцевой стены по оси 1 представлена на рис. 2, а в фундаменте продольной несущей стены по оси В – на рис. 3.

Прослеживалась четкая связь наличия трещин в фундаментах с наличием трещин в стенах. Из обследования шурфа 2 были определены размеры трещины в фундаменте торцевой стены с шириной раскрытия внизу до 20 мм, одновременно была обнаружена трещина и в самой стене с меньшей шириной раскрытия. При этом ширина раскрытия трещины в стене с внутренней стороны оказалась меньше, чем ее ширина раскрытия с наружной стороны. Данное обстоятельство объяснялось тем, что происходило небольшое выпучивание торцевой стены наружу по оси 1.

Трещина в фундаменте торцевой стены была расположена как по швам в кладке фундамента, так и по бутовому камню. Смещение половинок разрушенного бутового камня оказалось причиной того, что часть торцевой стены по причине наличия в ней трещины в месте примыкания к продольной стене по оси В и далее в сторону дворового фасада получила осадку примерно на 15–20 мм больше, по сравнению с осадкой части стены в сторону главного фасада.

Причина такого явления была объяснена следующими соображениями: дворовая территория, примыкающая к задней стене здания по осям Г и Д между осями 1–3 в весенне время при таянии снега и в осенне время после дождей постоянно замачивалась водой, которая скапливалась возле стен здания и проникала под него. Отмостка вокруг здания была разрушена и не отвечала своему назначению. Наличие уклона территории обследуемого объекта способствовало поступлению воды к стенам здания. Таким образом, грунты подвергались постоянному замачиванию поверхностными водами. Положение усугублялось и наличием засоренности колодцев дворовой канализации, проходящей возле торцевой стены здания. Нередко канализационные колодцы переполнялись дождевой и канализационной водой [5, 6]. Свое отрицательное вли-

3. Наличие трещин с шириной раскрытия до 20 мм в торцевой стене по оси 1 и отрыв ее от продольной несущей стены по оси В требуют усиления стен в этой части здания. После проведения усиления стен необходимо выполнить инъектирование цементно-песчаного раствора во все имеющиеся трещины.

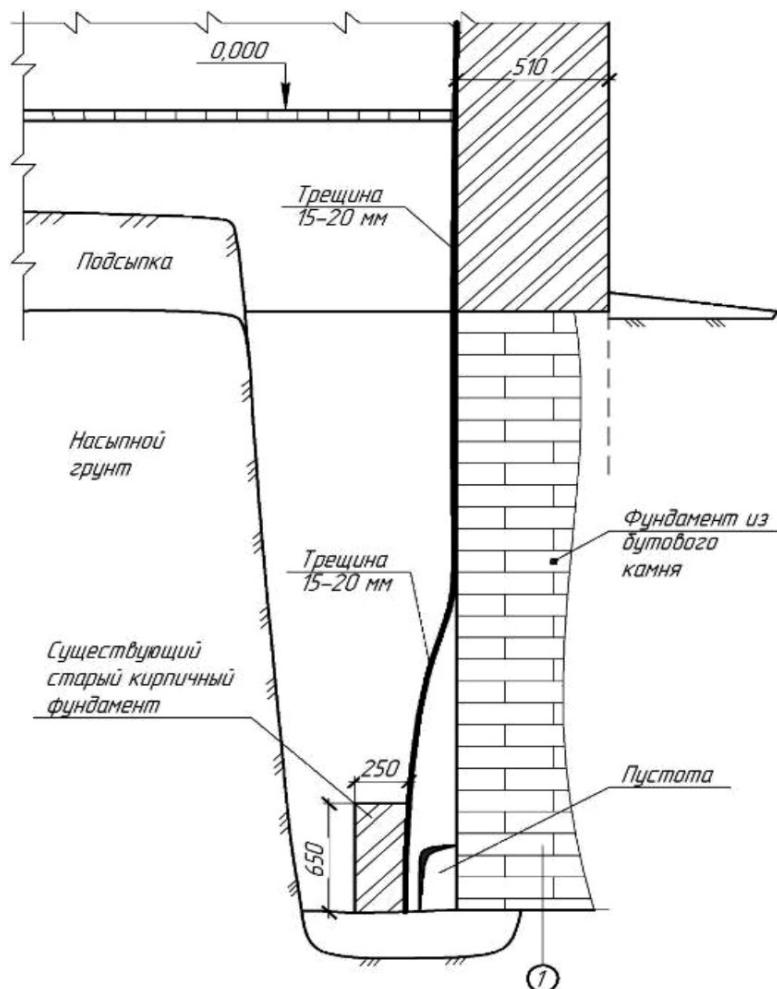
Рис. 3. Схема развития трещин в продольной несущей внутренней стене по оси В

Определенное отрицательное влияние на причины деформации фундамента и стены по оси В вызвано наличием в его составе жесткого включения в виде старого кирпичного фундамента ранее существующего здесь здания, некачественная перевязка бутового камня в месте примыкания фундамента к торцевой стене и наличие пустоты в нижней части фундамента продольной стены (рис. 3).

Наличие трещин в продольных стенах по осям Г и В можно объяснить неодинаковостью сжимаемости грунтов основания, неравномерностью замачивания основания, неравномерностью нагрузок на стены и влиянием деформируемости торцевой части здания в районе оси 1.
