#### ПОВЫШЕНИЕ ЭФФЕКТИВНОСТИ ФУНКЦИОНИРОВАНИЯ УНИВЕРСАЛЬНОЙ ЗЕРНОВОЙ СЕЯЛКИ СЗУ-6

Купряшкин В.Ф., Наумкин Н.И., Фирстов А.Ф., Уланов А.С.  
ФГБОУ ВПО «МГУ им. Н.П. Огарева», Саранск,  
e-mail: kupwf@mail.ru

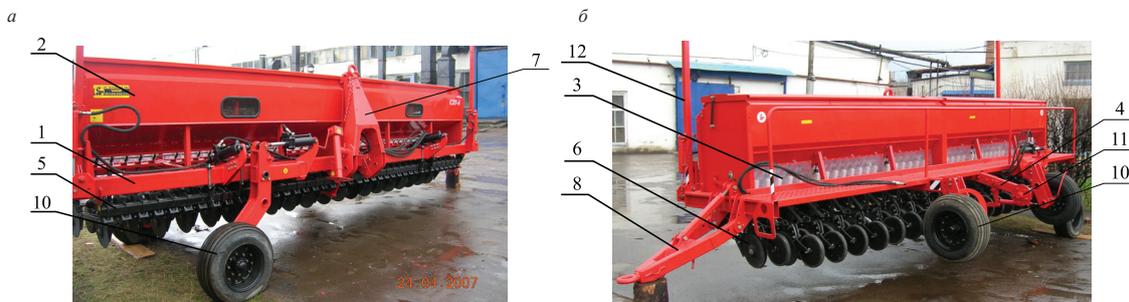
Рис. 1. Общий вид сеялки СЗУ-6:

а – вид спереди; б – вид сзади 1 – рама; 2 – бункер; 3 – высевочные аппараты; 4 – привод высевочных аппаратов; 5 – поворотный брус сошников; 6 – сошники; 7 – рабочая сница; 8 – транспортная сница; 9 – опорные колеса; 10 – транспортные колеса; 11 – приводное колесо; 12 – маркер

В Республике Мордовия в ОАО «МордовАгроМаш» разработана конструкция и освоено производство универсальной зерновой сеялки СЗУ-6 с шириной захвата 6 м (рис. 1).

Отличительной особенностью этой сеялки являются механизмы сошников с опорно-прикатывающими колесами и пружинными догрузателями, которые обеспечивают стабильное заглубление сошников на установленную глубину и прикатывание посевов.
