ПОВЫШЕНИЕ РЕСУРСА РАБОТЫ УТОРНОГО УЗЛА ВЕРТИКАЛЬНОГО РЕЗЕРВУАРА

Горшкова О.О.

*ФГБОУ ВО «Тюменский индустриальный университет», филиал в г. Сургуте, Сургут,
e-mail: gorchkovaoksana@mail.ru*

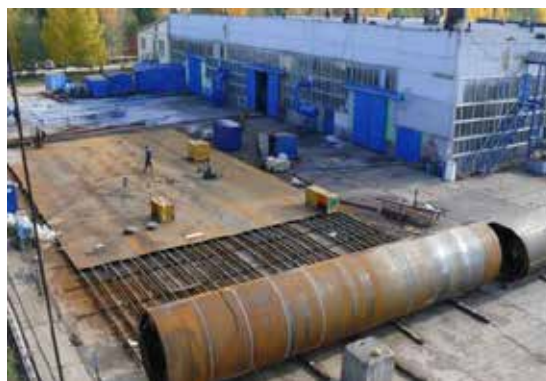
Рис. 1. Процесс изготовления РВС

На рис. 1 представлен процесс изготовления вертикального стального резервуара.

Изготовление резервуаров осуществляется следующими методами: листовый, рулонный, комбинированный. Наиболее эффективным способом изготовления вертикальных резервуаров является рулонный метод, в процессе которого осуществляются следующие операции:

- изготовление полотнищ, являющихся основными составляющими РВС, на заводах-изготовителях с применением механизированной сварки;

- сворачивание изготовленных полотнищ в рулоны;

- транспортировка рулонов к месту эксплуатации различными видами транспорта;

- монтажные работы на месте эксплуатации, включающие сборку и сварку резервуара [1].

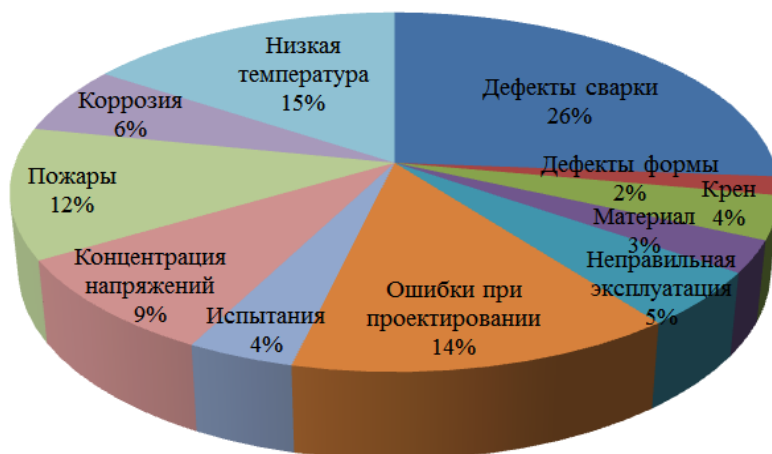
Рис. 3. Диаграмма причин отказов РВС

Герметичность всех основных узлов и соединений, формируемая на этапе сооружения, оказывает существенное влияние на работоспособность резервуара. Большое количество повреждений приходится на стенки резервуаров (более 47%) и уторный узел (более 21%) [3]. На рис. 3 представлена детальная диаграмма основных причин отказов резервуаров, составленная на основе статистических данных [3, 4, 7], среди которых выделяются следующие: дефекты сварки – 26%, низкая температура при эксплуатации – 15%, ошибки при проектировании – 14%, пожары – 12%, напряжения и деформации – 9%, коррозия – 6%, и на другие причины приходится 18% (дефекты формы, материал, испытания, неправильная эксплуатация)

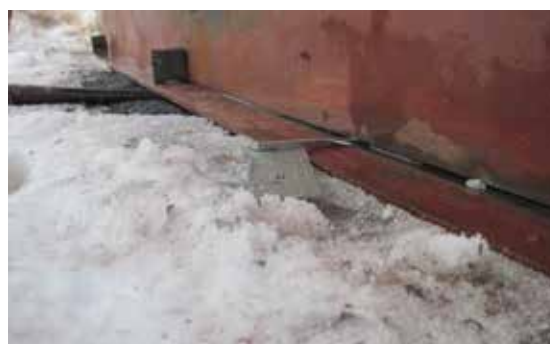
Рис. 5. Зазор в уторном узле

При монтаже уторного узла предусматривается регламентированный зазор между стыкуемыми листами, размер которого не превышает 2 мм, что затрудняет монтаж стенки [5]. В случае увеличения зазора в месте соединения стенки с днищем, возникает увеличение напряжений в сварном шве, что его ослабляет. Применяют нерегламентированные техники для принудительного подтягивания окрайки (рис. 5).

Применение данного способа соблюдения зазора характеризуется формированием дополнительных напряжений в окрайке, что негативно сказывается на долговечно-

1) зазор не выдерживается примерно на 7% площади соприкосновения стенки и днища, что способствует увеличению остаточных напряжений в сварном шве, соответственно, ослабляет его, снижая ресурс работы уторного узла в пределах 4–5,5% [6];

2) применение техники подтяжки окрайки способствует повышению напряжений в зоне термического влияния сварного шва, причем они выше значений напряжений, возникающих при сварке с увеличенным зазором [7].
