ПОВЕРХНОСТЬ КОРУНДА ПОСЛЕ ВЗАИМОДЕЙСТВИЯ С МОЛИБДЕНОМ В УСЛОВИЯХ МИКРОЦАРАПАНИЯ НА СКОРОСТИ 60 М/С

¹Носенко В.А., ¹Авилов А.В., ¹Ладыгина О.М., ²Кузнецов С.П.

¹Волжский политехнический институт (филиал) ФГБОУ ВО «Волгоградский государственный технический университет», Волжский, e-mail: nosenko@volpi.ru; ²ΦГБОУ ВО «Волгоградский государственный технический университет», Волгоград, e-mail: cemen1894@yandex.ru

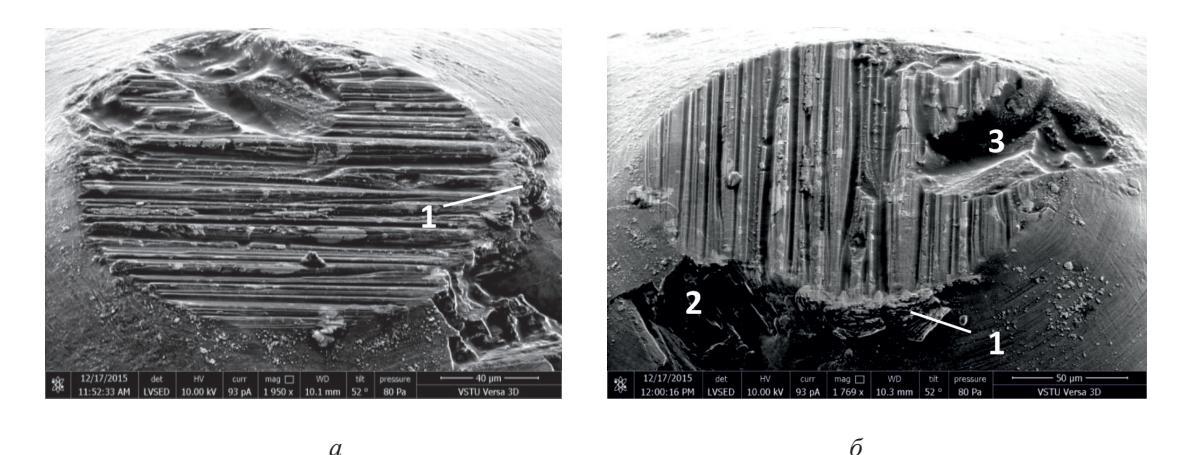
После микроцарапания молибдена на поверхности кристалла корунда образовалась площадка износа диаметром около 180 мкм. Для получения объемного изображения на рис. 1, а электронная фотография получена при наклоне площадки на угол 52° вокруг горизонтальной оси. Направление движения индентора в главном движении резания слева направо. Об этом свидетельствуют налипы металла 1 с правого края площадки и горизонтальное положение рисок, образовавшихся на поверхности кристалла. На рис. 1, б, площадка износа повернута по часовой стрелке на 90°. Налипы 1 имеют сегментное строение и представляют собой фрагменты стружки, приваренные к главной режущей кромке лезвия. Обращенная к нам коническая поверхность кристалла является передней поверхностью лезвия, сформированная площадка износа задней поверхностью. С левой стороны передней конической поверхности в результате хрупкого разрушения образовался скол 2. Следы хрупкого разрушения 3 имеются и на правой стороне площадки износа (задняя поверхность).

В результате взаимодействия с молибденом на поверхности площадки износа сформировались продольные риски, направление которых совпадает с направлением главного движения. Риски не всегда параллельны. Среднее расстояние между рисками 2,8 мкм.

Рис. 1. Общий вид площадки износа корунда после микроцарапания молибдена

На краях царапин образовались навалы из метала, вытесненного из-под кристалла. При этом контакт происходит с конусной частью индентора, что отражается на рельефе поверхности: левый отвал (рис. 4, а) гладкий, а правый, как сформированный после схода металла по поверхности имеющей скол (см. рис. 1, б), содержит риски копирующие рельеф кристалла.

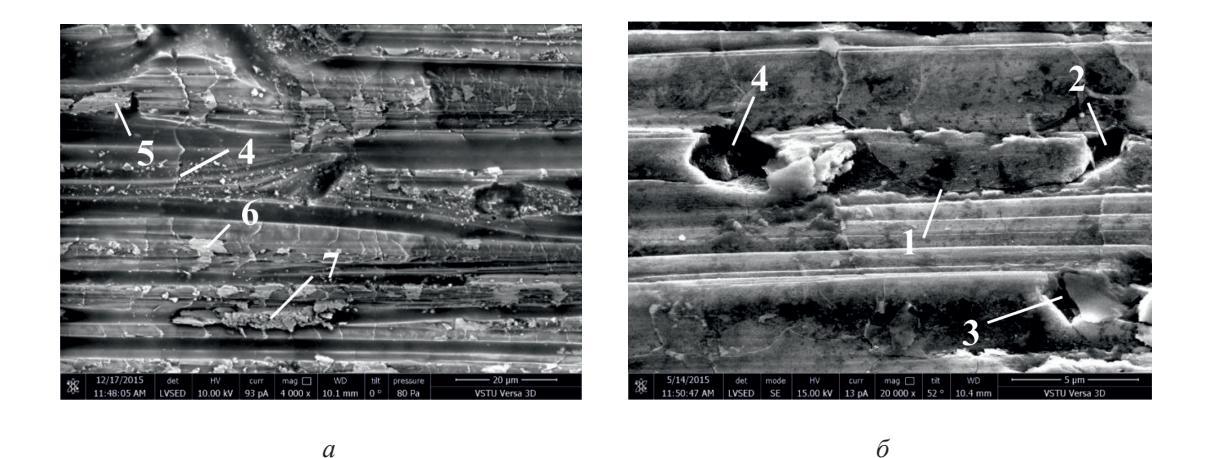
Площадка износа покрыта трещинами, располагающимися перпендикулярно траектории движения зерна (рис. 2, а). Более отчетливо трещины видны на вершинах рисок. Некоторые трещины, например 4, пересекают несколько рисок.

При микроцарапании молибден налипает на площадку износа кристалла корунда. Средняя концентрация металла на площадке износа в атомных долях составляет около 5%. Достаточно большие налипы металла могут образовываться на вершинах (позиции 5, 6) и впадинах рисок (позиция 7). Молибден способен проникать в микротрещины на поверхности кристалла.

Трещина, возникающая на вершине риски (рис. 2, б), может развиваться вдоль её основания (позиция 1), что в последующем приводит к выкрашиванию микрообъемов на поверхности кристалла (позиции 2–4).

Рис. 2. Состояние поверхности кристалла при увеличении 4000 крат, $\alpha = 0^{\circ}(a) \ u \ 20000 \ \kappa pam, \ \alpha = 52^{\circ}(6)$

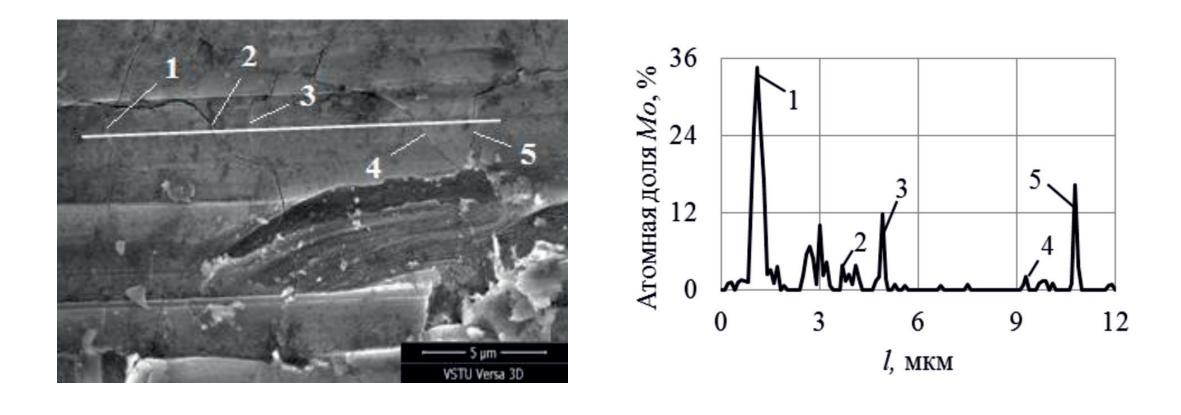
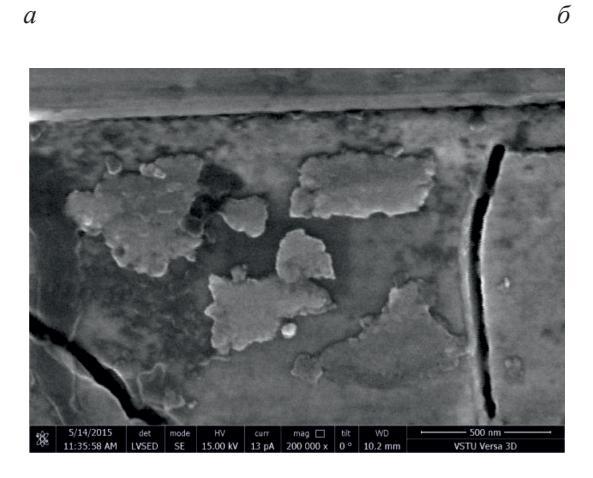
Для подтверждения скопления молибдена в трещинах, образующихся на площадке износа кристалла, концентрацию металла измеряли методом сканирования по линии. Линию определяли таким образом, чтобы она пересекала несколько трещин. На рис. 3, а цифрами от 1 до 5 обозначены трещины, которые пересекает линия сканирования в направлении слева направо. Пики концентраций, также обозначенные цифрами на рис. 3, б, определяют содержание молибдена в точках пересечения линии сканирования с соответствующими трещинами. В промежутках между трещинами по траектории сканирования встречаются отдельные мелкие налипы молибдена. Один из фрагментов такого участка показан на рис. 3, в, при увеличении 500000 крат. Размер трех наиболее крупных налипов не превышает 400-500 нм. Толщина трещин, изображенных на рисунке, составляет около 40-50 нм.

Рис. 3. Фрагмент площадки износа с линией сканирования (а), диаграмма изменения концентрации молибдена по линии сканирования (б) и фрагмент поверхности между трещинами 2 и 3 (в)

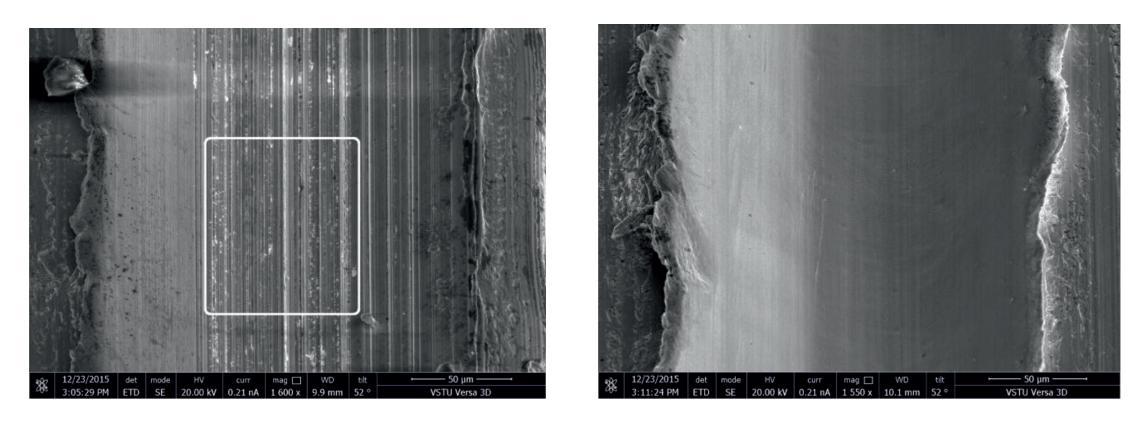
О невысокой адгезионной активности пары молибден – корунд свидетельствует и состояние поверхности царапин, полученных при микроцарапании молибдена индентором из корунда (рис. 4, а). Рельеф царапины, особенно в центральной и левой части, сформированной, в соответствии с рис. 1, неразрушенной частью кристалла корунда, относительно чистый. Имеются достаточно четкие продольные риски, соответствующие рельефу площадки износа кристалла корунда. Среднее расстояние между рисками около 3 мкм, что соответствует среднему расстоянию между рисками на площадке износа кристалла корунда.

Рис. 4. Морфология царапины на молибдене после взаимодействия с корундом (a) и карбидом кремния (б)

На поверхности царапин иногда встречаются инородные включения. Микрорентгеноспектральный анализ, выполненный методом сканирования по площади, выделенной на рис. 4, а, показал наличие следующих химических элементов: *Mo*, *O*, *Al* и *N*.

С ростом числа касаний корунда с поверхностью металла возрастает интенсивность микровыкрашивания (образование рисок на корунде), в отличие от карбида кремния [4], что увеличивает объем продуктов износа и перенос их на поверхность царапины. В результате морфология царапин на молибдене после взаимодействия с корундом и карбидом кремния существенно отличается. Так, после взаимодействием с карбидом кремния она практически не имеет рисок (рис. 4, б), а после взаимодействия с корундом риски покрывают всю центральную часть поверхности, где происходило взаимодействие с площадкой износа кристалла (рис. 4, а). Микрорентгеноспектральный анализ показал, что концентрация кремния в поверхности царапин вначале существенно возрастает, а потом снижается до уровня в подготовленной поверхности (рис. 5, а). Концентрация алюминия в поверхности царапин многократно превышает содержание алюминия в исходном металле (рис. 5, б). Концентрации кислорода и алюминия изменяются пропорционально. Поэтому можно предположить, что частички на поверхности царапин являются продуктами износа кристалла и представляют собой корунд.

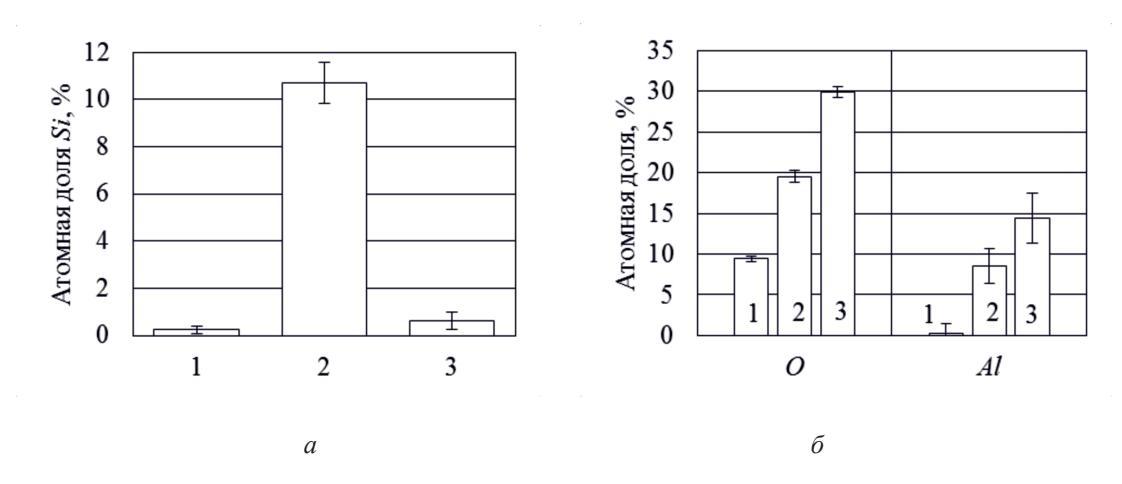
Рис. 5. Концентрация химических элементов в поверхности царапин (энергия возбуждения 5 кВ) после взаимодействия с карбидом кремния (а) и корундом (б): 1 – подготовленная поверхность; 2 – 1-я царапина; 3 – 58-я царапина

Меньшее содержание модифицирующих элементов (кремния) в поверхности царапин после взаимодействия с карбидом кремния по сравнению с поверхностью царапин после взаимодействия с корундом (алюминия и кислорода) согласуется со скоростью износа кристаллов. Наблюдается большая износостойкость карбида кремния, чем корунда, при взаимодействии с молибденом. Увеличение продолжительности контакта корунда с молибденом приводит к интенсификации его износа по косвенному показателю – количество модифицирующих элементов в поверхности царапин на молибдене.
